การสอนสวนการบาดเจ็บจากอุบัติเหตุทางถนน : กรณีรถบัสบรรทุกนักเรียนเสียหลักคร่อมน้ำหน้าบริเวณถนนทางหลวงสายชัยภูมิ-แก้งคร้อ อำเภอสวรรค์ จังหวัดชัยภูมิ

ใจกร ลือมงคล พ.บ., ส.ม.*, สุวัฒนา วงศ์ปัญมาพร ส.ม.**

The Investigation of Road Traffic Injuries: A Case Study of the Tourist Bus Carrying Students Veers off Roadway, Down into the Ditch on Chaiyaphum-Kaengkho Highway in Khonsawan District, Chaiyaphum Province.

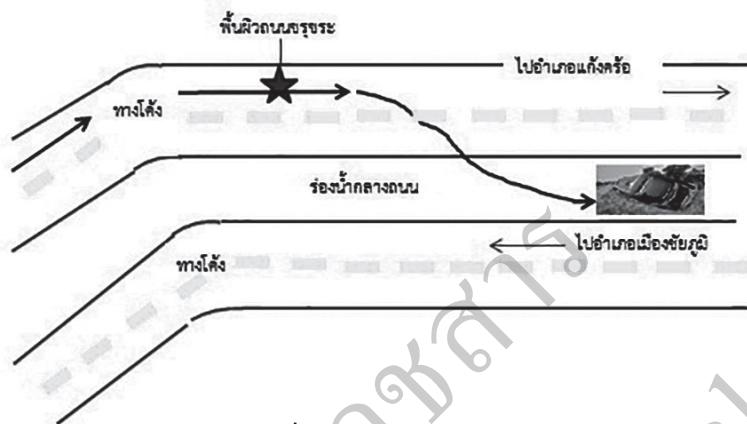
รูปที่ 1 เส้นทางการเดินรถ

ความเร็วของรถลง เนื่องจากเห็นว่าเป็นทางโค้งขณะที่รถวิ่งออกจากราชทางโค้งมาได้สักพัก คนขับลังเกตว่าล้อรถวิ่งอยู่บนพื้นผิวน้ำที่ขรุขระ จากนั้นคนขับได้ยืนเลี้ยงดังคล้ายกับช่วงล่างของรถกำลังครุ่นกับพื้นผิวน้ำ และคนขับไม่สามารถควบคุมรถได้ รถบัสวิ่งเฉียง ด้านขวาของรถพลิกตะแคงลง และโผล่ลงไปในร่องน้ำกลางถนน (รูปที่ 1)

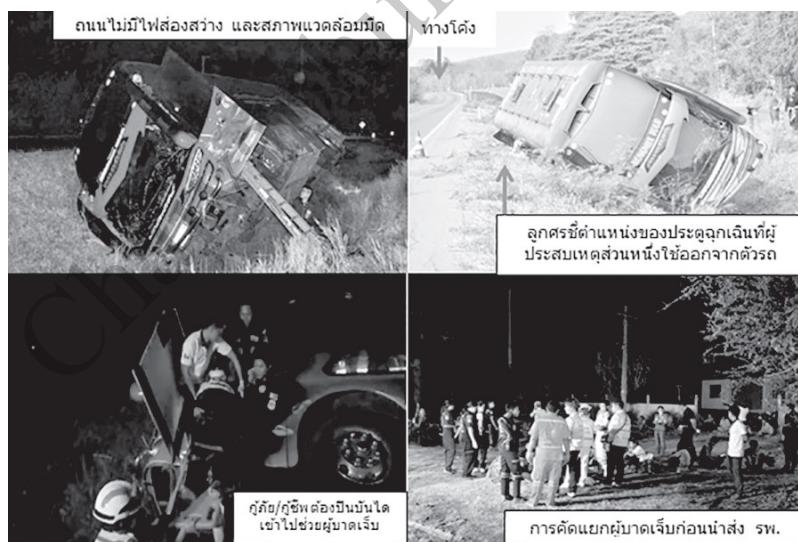
สัมภาษณ์ผู้โดยสารพบว่า พฤติกรรมคนขับรถไม่มีลักษณะของอาการมึนเมา การใช้ความเร็วของรถปกติ ขับไม่น่าหาดเสีย ขณะเกิดเหตุ ผู้โดยสารบางส่วนนอนหลับ แต่ส่วนใหญ่รู้สึกตัวดีไม่ได้หลับ ผู้โดยสารบางส่วนไม่ได้คาดเข็มขัดนิรภัยขณะเกิดเหตุ ผู้โดยสารส่วนใหญ่กรีดร้อง และพยายามช่วยเหลือตนเองและคนรอบข้างเพื่อออกจากตัวรถ และร้องเรียกให้คนช่วย ผู้โดยสารส่วนหนึ่งสามารถออกจากรถเองได้ โดยใช้ประตูฉุกเฉินที่อยู่ด้านล่างของรถ (รูปที่ 2)

รูปที่ 2 สภาพรถบัส ณ จุดเกิดเหตุ และการช่วยเหลือผู้บาดเจ็บ

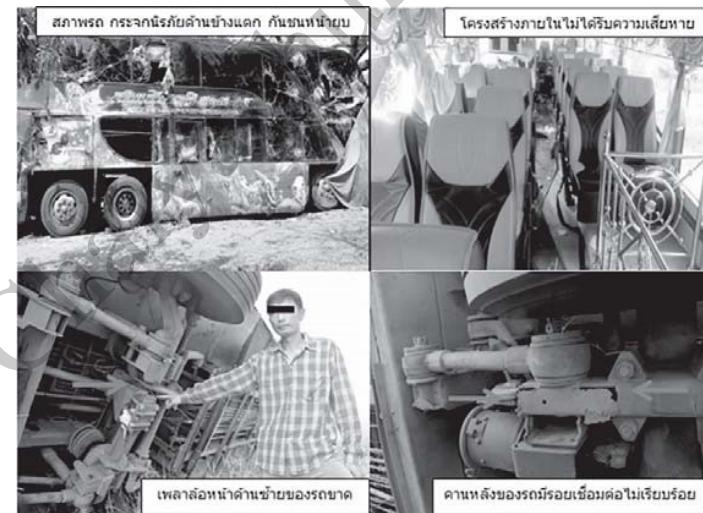
ภายในรถไม่ได้รับความเสียหาย ส่วนการตรวจช่วงล่างของรถพบว่า สภาพยางดี แต่เพลาล้อหน้าด้านซ้ายของรถขาดออกจากกัน และคานด้านหลังของรถมีรอยเชื่อมต่อที่ไม่เรียบร้อย (รูปที่ 4) ซึ่งจากการเห็นของผู้เชี่ยวชาญด้านญานยนต์ สันนิษฐานว่า รถคันดังกล่าวมีสภาพญานยนต์บกพร่อง เนื่องจากเป็นรถเก่าที่มีการตัดแปลงสภาพ มีรอยเชื่อมต่อของคานรถที่ไม่เรียบร้อย และเพลารถที่ขาดออกจากกันอาจมีสภาพชำรุดอยู่ก่อนหน้านี้แล้ว ซึ่งทั้งหมดทำให้ช่วงล่างของรถมีปัญหา และเกิดความไม่ปลอดภัยในการขับขี่ได้

รูปที่ 4 สภาพรถบัสหลังเกิดเหตุ

1. สภาพถนนเก่า มีสภาพดัดแปลงและมีสภาพยานยนต์บกพร่องในส่วนของช่วงล่าง ซึ่งจากการสำรวจพบว่า ถนนด้านหลังของรถมีรอยเชื่อมต่อที่ไม่เรียบร้อยประภูมิอยู่ และเพลาบริเวณล้อหน้าด้านซ้ายของรถขาดออกจากกัน

- รถทุกประเภทที่จอดทางเป็นรถโดยสาร
สาธารณะกรรมขันล่งทางบทควรเข้มงวดในการออก
ใบอนุญาตและการตรวจสภาพรถให้มีความปลอดภัยก่อน
นำมาใช้งานรวมถึงมาตรฐานอุปกรณ์นิรภัยต่าง ๆ
- กระทรวงศึกษาธิการควรออกกฎหมายเบี่ยง
เกี่ยวกับการควบคุมกำกับดูแลโครงการทัศนศึกษา
นอกสถานศึกษาของโรงเรียนต่าง ๆ เช่น การทำ
