# การบาดเจ็บ และการเสียชีวิต ภายหลังการเกิดอุบัติเหตุทางเครื่องบิน ณ ท่าอากาศยานนานาชาติภูเก็ต วันที่ 16 กันยายน 2550

**Abstract    Injuries and Deaths Following an Airplane Crash at Phuket International Airport, Thailand, 16 September 2007**

*Journal of Health Science 2010; 19:352-63.*

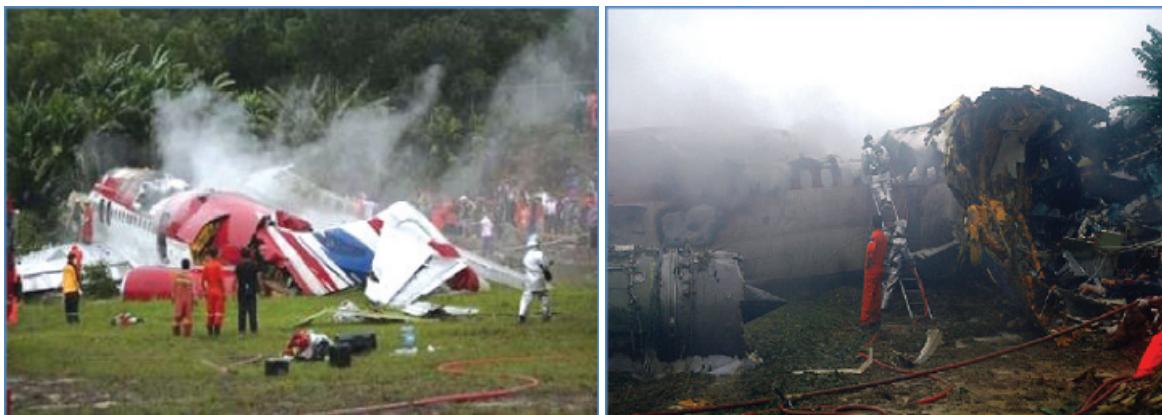
วันที่ 16 กันยายน 2550 เครื่องบินโดยสารแบบ MD 82 จำนวน 172 ที่นั่งของสายการบินดันทุนต่อ แห่งหนึ่งออกเดินทางจากท่าอากาศยานดอนเมืองเวลา 14.30 น. มีผู้โดยสารจำนวน 123 คน นักบิน 2 คน และลูกเรือ 5 คน รวม 130 คน ในขณะกำลังร่อนลงจอดบนทางวิ่งที่ 27 ทางทิศเหนือของท่าอากาศยานนานาชาติภูเก็ต ได้เกิดอุบัติเหตุในเวลา 15.40 น. ซึ่งในเบื้องต้นสันนิษฐานว่าเครื่องบินได้ชนขณะแตะพื้นรันเวย์และเสียการทรงตัว ทำให้ส่วนหัวพุ่งชนเนินดินด้านขวาและเกิดเพลิงลุกไหม้ ต่อมาก็ระเบิดจนทำให้ลำตัวเครื่องบินฉีกขาดเป็น 3 ท่อน โดยส่วนหัวยุบตัวและบิดงอติดกับเนินดิน บริเวณส่วนกลางลำตัวเกิดเพลิงลุกไหม้ ส่วนปีกซ้ายพادอยู่บนร่องน้ำข้างทางวิ่ง (รูปที่ 2)

รูปที่ 2 เหตุการณ์เครื่องบินโดยสาร แบบ MD 82 ลิ้นไกลออ่อนกรันเวอร์ ณ อากาศยานนานาชาติภูเก็ต และทีมช่วยเหลือในที่เกิดเหตุ

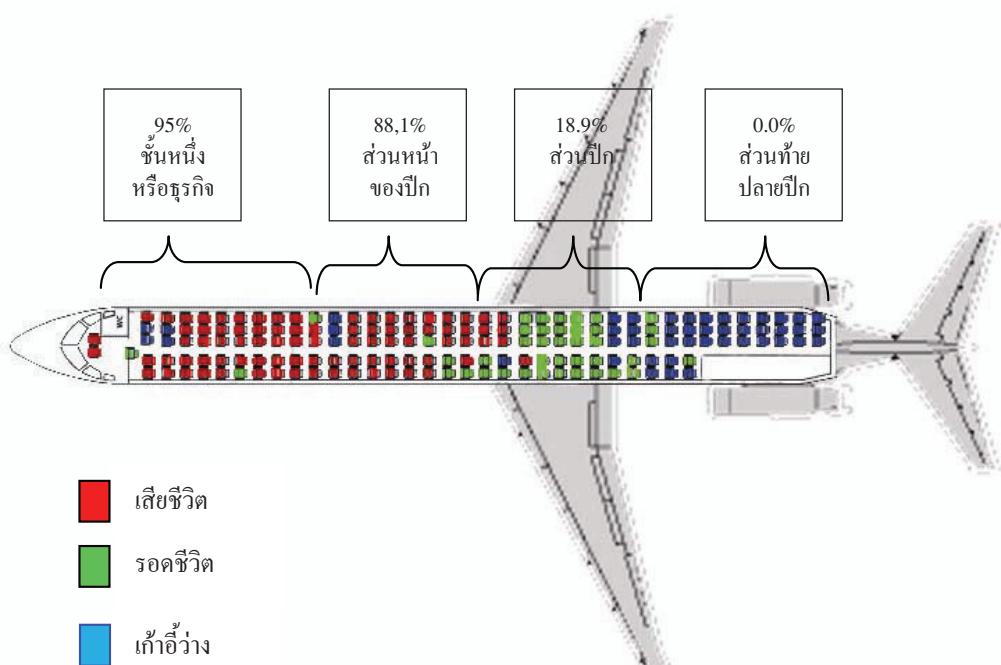
หากพิจารณาอัตราการเสียชีวิตโดยแบ่งตามตำแหน่งที่นั่งบนเครื่องบิน พบร่วมกันระหว่างส่วนหน้าของเครื่องบินหรือบริเวณที่นั่งตำแหน่ง First/Business-class สูงสุดและลดลงตามลำดับจากส่วนหน้าไปยังท้ายของเครื่องบิน (รูปที่ 3)

หมายเหตุ ลูกเรือจำนวน 3 ราย นั่งบริเวณส่วนหน้า แต่ไม่มีข้อมูลที่สามารถระบุตำแหน่งที่นั่งได้

รูปที่ 3 อัตราการตายจากอุบัติเหตุเครื่องบินรุ่น MD 82 ในวันที่ 16 กันยายน 2550 แบ่งตามที่นั่งผู้โดยสาร

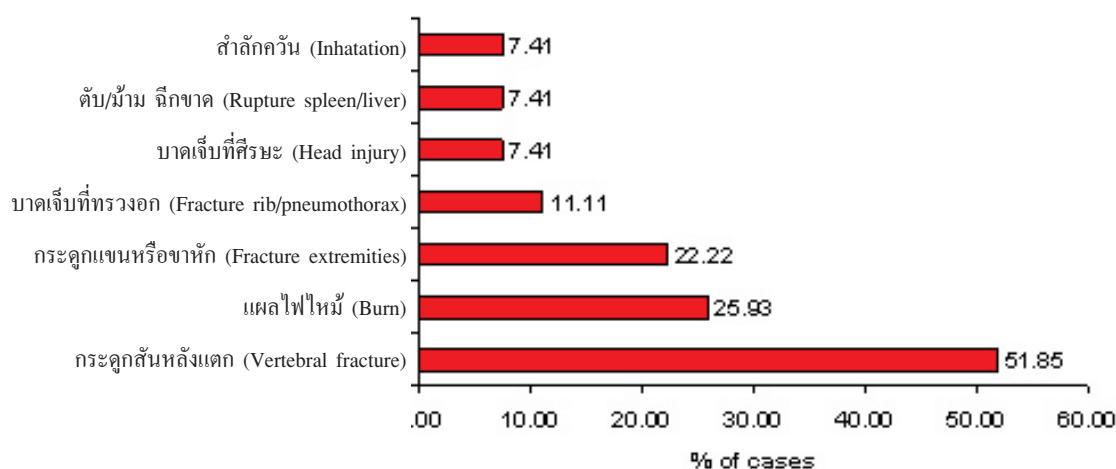
รูปที่ 4 ลักษณะการบาดเจ็บระดับรุนแรงของผู้โดยสารที่รอดชีวิต จำนวน 27 ราย

ขาด ร้อยละ 11.1 ส่วนอวัยวะตับ-ม้ามฉีกขาด สมองได้รับผลกระทบเทือน สำลักควัน เกิดขึ้นเท่า ๆ กันร้อยละ 7.4 (รูปที่ 4) ในการรักษาพบผู้ป่วยมีภาวะแทรกซ้อน 4 ราย คือ ปอดติดเชื้อ 1 ราย rhabdomyolysis 2 ราย และ ติดเชื้อในกระเพาะและลำไส้ 1 ราย โดยรายสุดท้ายนี้เป็นผู้บาดเจ็บถูกไฟไหม้ผิวนังร่างกายร้อยละ 85

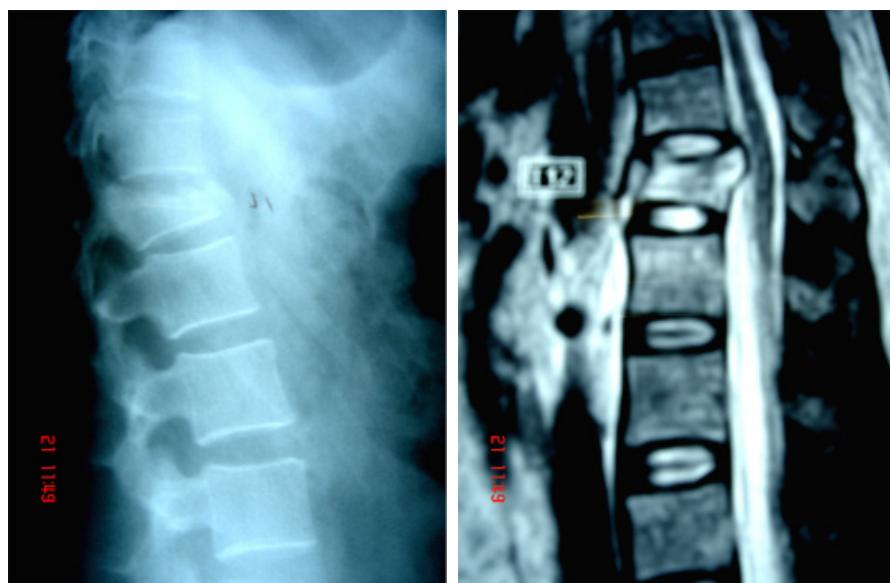
ร้อยละ 51.9 ในจำนวนนี้ส่วนใหญ่พบร้าดับ T<sub>12</sub> และ L<sub>1</sub> (71.0%) โดยมีลักษณะเฉพาะ คือ anterior compression fracture ร้อยละ 64.3 และการแตกหักในลักษณะ burst fracture ร้อยละ 35.7 (รูปที่ 5) และไฟไหม้ ร้อยละ 25.9 กระดูกแขนหรือขาหัก ร้อยละ 22.2 บาดเจ็บบริเวณทรวงอก เช่น กระดูกซี่โครงหัก ปอดฉีก

รูปที่ 5 กระดูกสันหลังระเอว (L1) แตกเป็นลักษณะ Burst compressions fracture

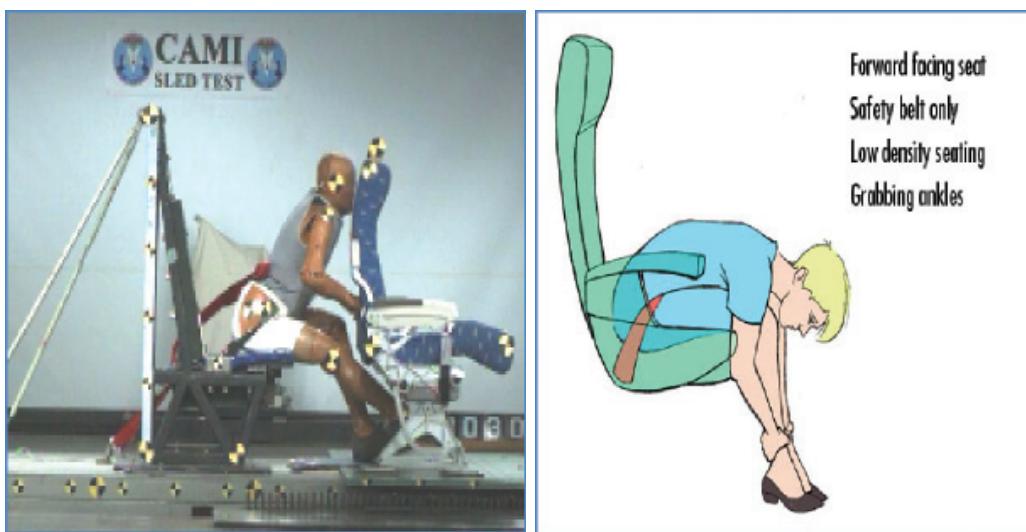
รูปที่ 6 กลไกการบาดเจ็บบริเวณกระดูกสันหลังที่เป็นจุดหนุนของร่างกาย ที่บრิเวณ คอ และ เอว และส่วนอื่น ๆ ร่างกาย เช่น ศีรษะ แขนหรือขา และภาพท่าทางการนั่งที่เหมาะสมที่สุดขณะขับรถดูแลน

การบาดเจ็บส่วนใหญ่จะพบที่กระดูกสันหลัง ทั้งนี้เนื่องจากเข็มขัดนิรภัยสำหรับผู้โดยสารบนเครื่องบินไม่สามารถป้องกันแรงกระแทกที่เกิดในแนวระนาบได้เต็มที่ (รูปที่ 6.1) เนื่องจากถูกออกแบบให้รับแรงในแนวตั้ง จึงไม่สามารถป้องกันผลกระทบต่อกระดูกสันหลังที่เป็นจุดที่มุนของร่างกาย เช่น บริเวณคอและเอว ขณะที่มีแรงมากระทำในแนวราบ<sup>(3,4)</sup> แต่ถ้าปฏิบัติตามท่านั่งที่เหมาะสมที่สุดของคู่มือความปลอดภัย (รูปที่ 6.2) จะช่วยลดความรุนแรงดังกล่าวได้ อย่างไรก็ตามซึ่งห่างระหว่างแผลของที่นั่งที่เคนเกินไปจึงไม่สามารถปฏิบัติตามรูปที่แนะนำได้ และลักษณะของการบาดเจ็บและเสียชีวิตในเหตุการณ์นี้ยังคล้ายกับหล่าย ๆ เหตุการณ์ที่เคยเกิดมาก่อนในต่างประเทศ<sup>(5,6)</sup> แต่ในปัจจุบันยังไม่มี

ประสานกรรมทวงคุณตาม พิจารณาข้อบังคับ  
หรือเพิ่มกฎหมายที่กำหนดระยะเวลาห่างระหว่างแผลของผู้-  
โดยสารให้มีระยะห่างมากพอที่คนล้วนใหญ่จะนั่งในท่า  
ที่ปลอดภัยเมื่อเครื่องลงจุกเฉินได้ และควรเพิ่มการ  
สาขิตทำทางการนั่งที่ปลอดภัยขณะที่เครื่องบินกำลังเป็น  
ต้องลงจอดฉุกเฉิน หรือกรณีที่มีสภาวะอากาศแปรปรวน  
หรือ ฝนตกหนัก
