# การปนเปื้อนแบคทีเรียในระบบน้ำกับ ปัจจัยด้านอนามัยสิ่งแวดล้อมในคลินิกทันตกรรม โรงพยาบาลส่งเสริมสุขภาพตำบล จังหวัดภูเก็ต

**Abstract: Bacteria Contamination in Water System and Environmental Health Factors in Dental Clinics of Sub-district Promotion Health Hospitals, Phuket**

*Journal of Health Science 2023;32(6):1015-24.*

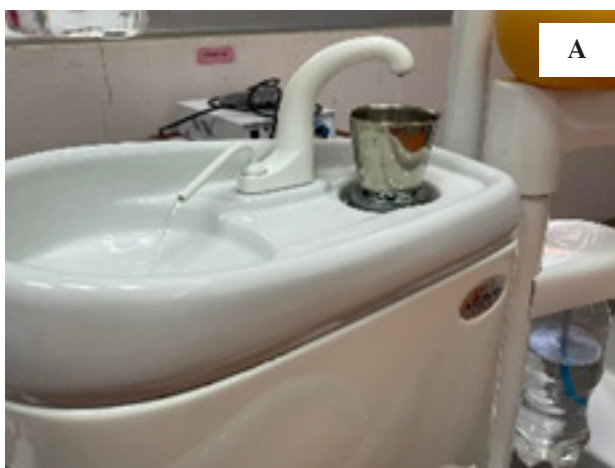
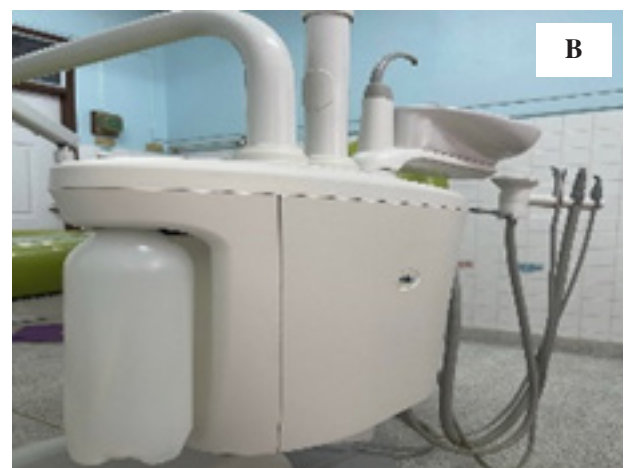
กลุ่มตัวอย่าง คือ ตัวอย่างน้ำในระบบน้ำของเครื่องมือทันตกรรมในคลินิกทันตกรรมในโรงพยาบาลส่งเสริมสุขภาพตำบลในจังหวัดภูเก็ตที่มีหน่วยให้บริการทันตกรรม ประกอบด้วย 3 อำเภอ จำนวนทั้งหมด 16 แห่ง อยู่ในอำเภอเมือง 5 แห่ง อำเภอกลาง 9 แห่ง และอำเภอกระบุรี 2 แห่ง เก็บตัวอย่างจากโรงพยาบาลส่งเสริมสุขภาพตำบลแห่งละ 2 จุด ดังภาพที่ 1

จุดที่ 1 ตัวอย่างน้ำผ่านท่อน้ำสำหรับบ้วนปาก (oral rinsing cup: OR) จำนวน 16 ตัวอย่าง

จุดที่ 2 ตัวอย่างน้ำผ่านท่อเครื่องมือทันตกรรม triple syringe (TS) จำนวน 16 ตัวอย่าง

ภาพที่ 1 จุดเก็บตัวอย่างน้ำผ่านท่อน้ำสำหรับบ้วนปาก (1A) และน้ำผ่านเครื่องมือทันตกรรม triple syringe (1B)

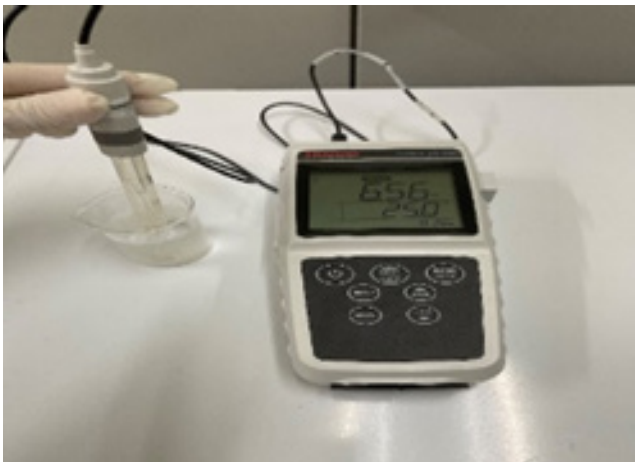
การเจริญเติบโตของแบคทีเรีย วัดด้วยเครื่องมือวัดค่า pH แบบพกพา รุ่น pH 200 ยี่ห้อ HM Digital วัดอุณหภูมิ น้ำด้วยเทอร์โมมิเตอร์ที่มีความละเอียด 0.10 องศาเซลเซียส ณ จุดเก็บตัวอย่างน้ำ โดยวัดคุณภาพน้ำจุด TS 32 ตัวอย่าง และวัดคุณภาพน้ำจุด OR 32 ตัวอย่าง ดังภาพที่ 2 รายงานผลโดยใช้สถิติเชิงพรรณนา ได้แก่ ร้อยละ

ภาพที่ 2 การวิเคราะห์คุณภาพน้ำ

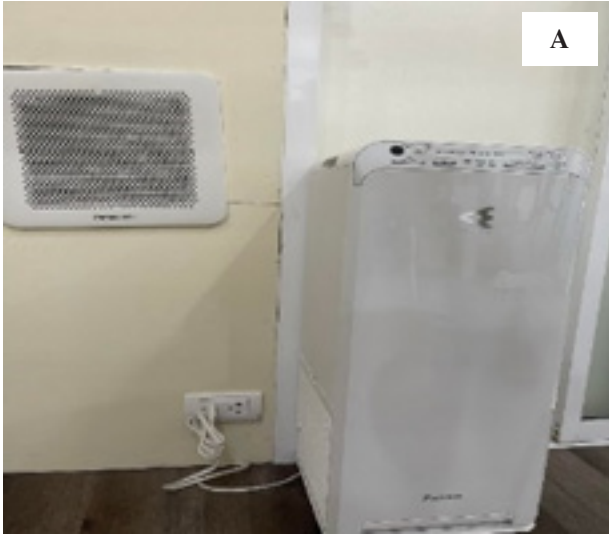
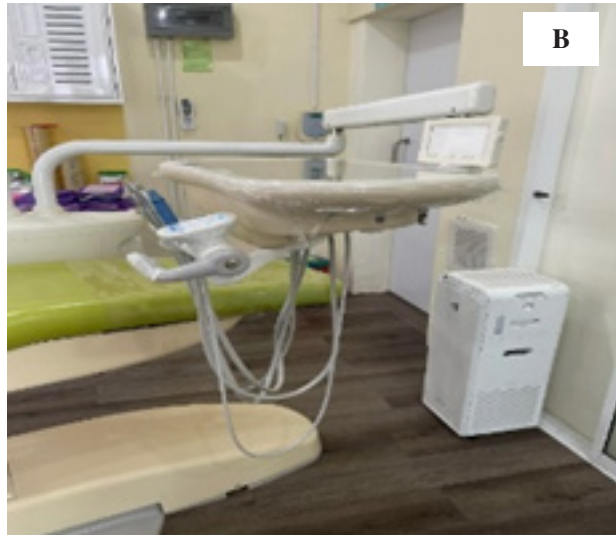
ความชื้นเฉลี่ย ร้อยละ 50.00 และ รพ.สต. 11 แห่ง ร้อยละ 68.75 ที่ติดตั้งเครื่องฟอกอากาศด้วย HEPA filter วางปลายเท้าคนไข้และ รพ.สต. 5 แห่ง ร้อยละ 31.25 ไม่มีการติดตั้งเครื่องฟอกอากาศด้วย HEPA filter แต่ใช้ระบบเปิดพัดลมระบายอากาศให้มีปริมาณไม่ต่ำกว่า 3 ACH และมีการเปิดระบายอากาศทุกครั้งเมื่อเสร็จงาน ดังภาพที่ 3

ภาพที่ 3 เครื่องฟอกอากาศในคลินิกทันตกรรม (3A) และตำแหน่งการวางเครื่องฟอกอากาศ (3B)

ควบคุมระบบระบายอากาศให้มีปริมาณไม่ต่ำกว่า 3 ACH และมีการเปิดระบายอากาศทุกครั้งเมื่อเสร็จงาน เพราะการที่ไม่ติดตั้ง HEPA filter จะยิ่งเป็นการส่งเสริมให้การแพร่กระจายเชื้อได้มากกว่าการติดตั้ง HEPA filter อีกทั้ง รพ.สต. ยังขาดการพิจารณาความสัมพันธ์ระหว่างอัตราการไหลเวียนของอากาศและการจัดระยะเวลาระหว่าง Case เหตุที่เป็นเช่นนั้น เนื่องจาก รพ.สต. ในจังหวัดภูเก็ต ให้บริการ 2 วัน/สัปดาห์และให้บริการเฉพาะช่วงเช้า วันละ 10 Case จึงมีความเป็นไปได้ว่าในช่วงหัตถการบำบัด จะทำให้เกิดการฟุ้งกระจายของแบคทีเรีย ในอากาศ<sup>(1)</sup> เนื่องจากตัวแปรเสริมคือจำนวนผู้รับบริการจะมีผลต่ออัตราการไหลเวียนอากาศภายในห้องซึ่งส่งผลกระทบต่อโดยตรงต่อการฟุ้งกระจายเชื้อแบคทีเรีย<sup>(10)</sup> ดังนั้นข้อเสนอแนะสำหรับ รพ.สต. ที่ไม่มี HEPA filter ให้เปิดพัดลมระบายอากาศและควบคุมคุณภาพอากาศให้อยู่ในเกณฑ์ที่ดีคือ มีค่าไม่เกิน 500 CFU/m<sup>3</sup> ตามคำแนะนำคุณภาพอากาศในอาคารขององค์การอนามัยโลก<sup>(2)</sup> และควบคุมความชื้นสัมพัทธ์ไม่ให้ต่ำเกินไป เนื่องจากเป็นการส่งเสริมให้ละอองของแบคทีเรียเบาและสามารถลอยอยู่ในอากาศได้เป็นระยะเวลาอันสั้นส่งผลกระทบต่อผู้ปฏิบัติงานและผู้ป่วยที่มารับบริการ<sup>(1)</sup>
